# Certificat de localisation

## **CERTIFICAT DE LOCALISATION**

**Lot(s) :** 2 915 596

**Adresse :** 830, 832 et 834, Montée Masson

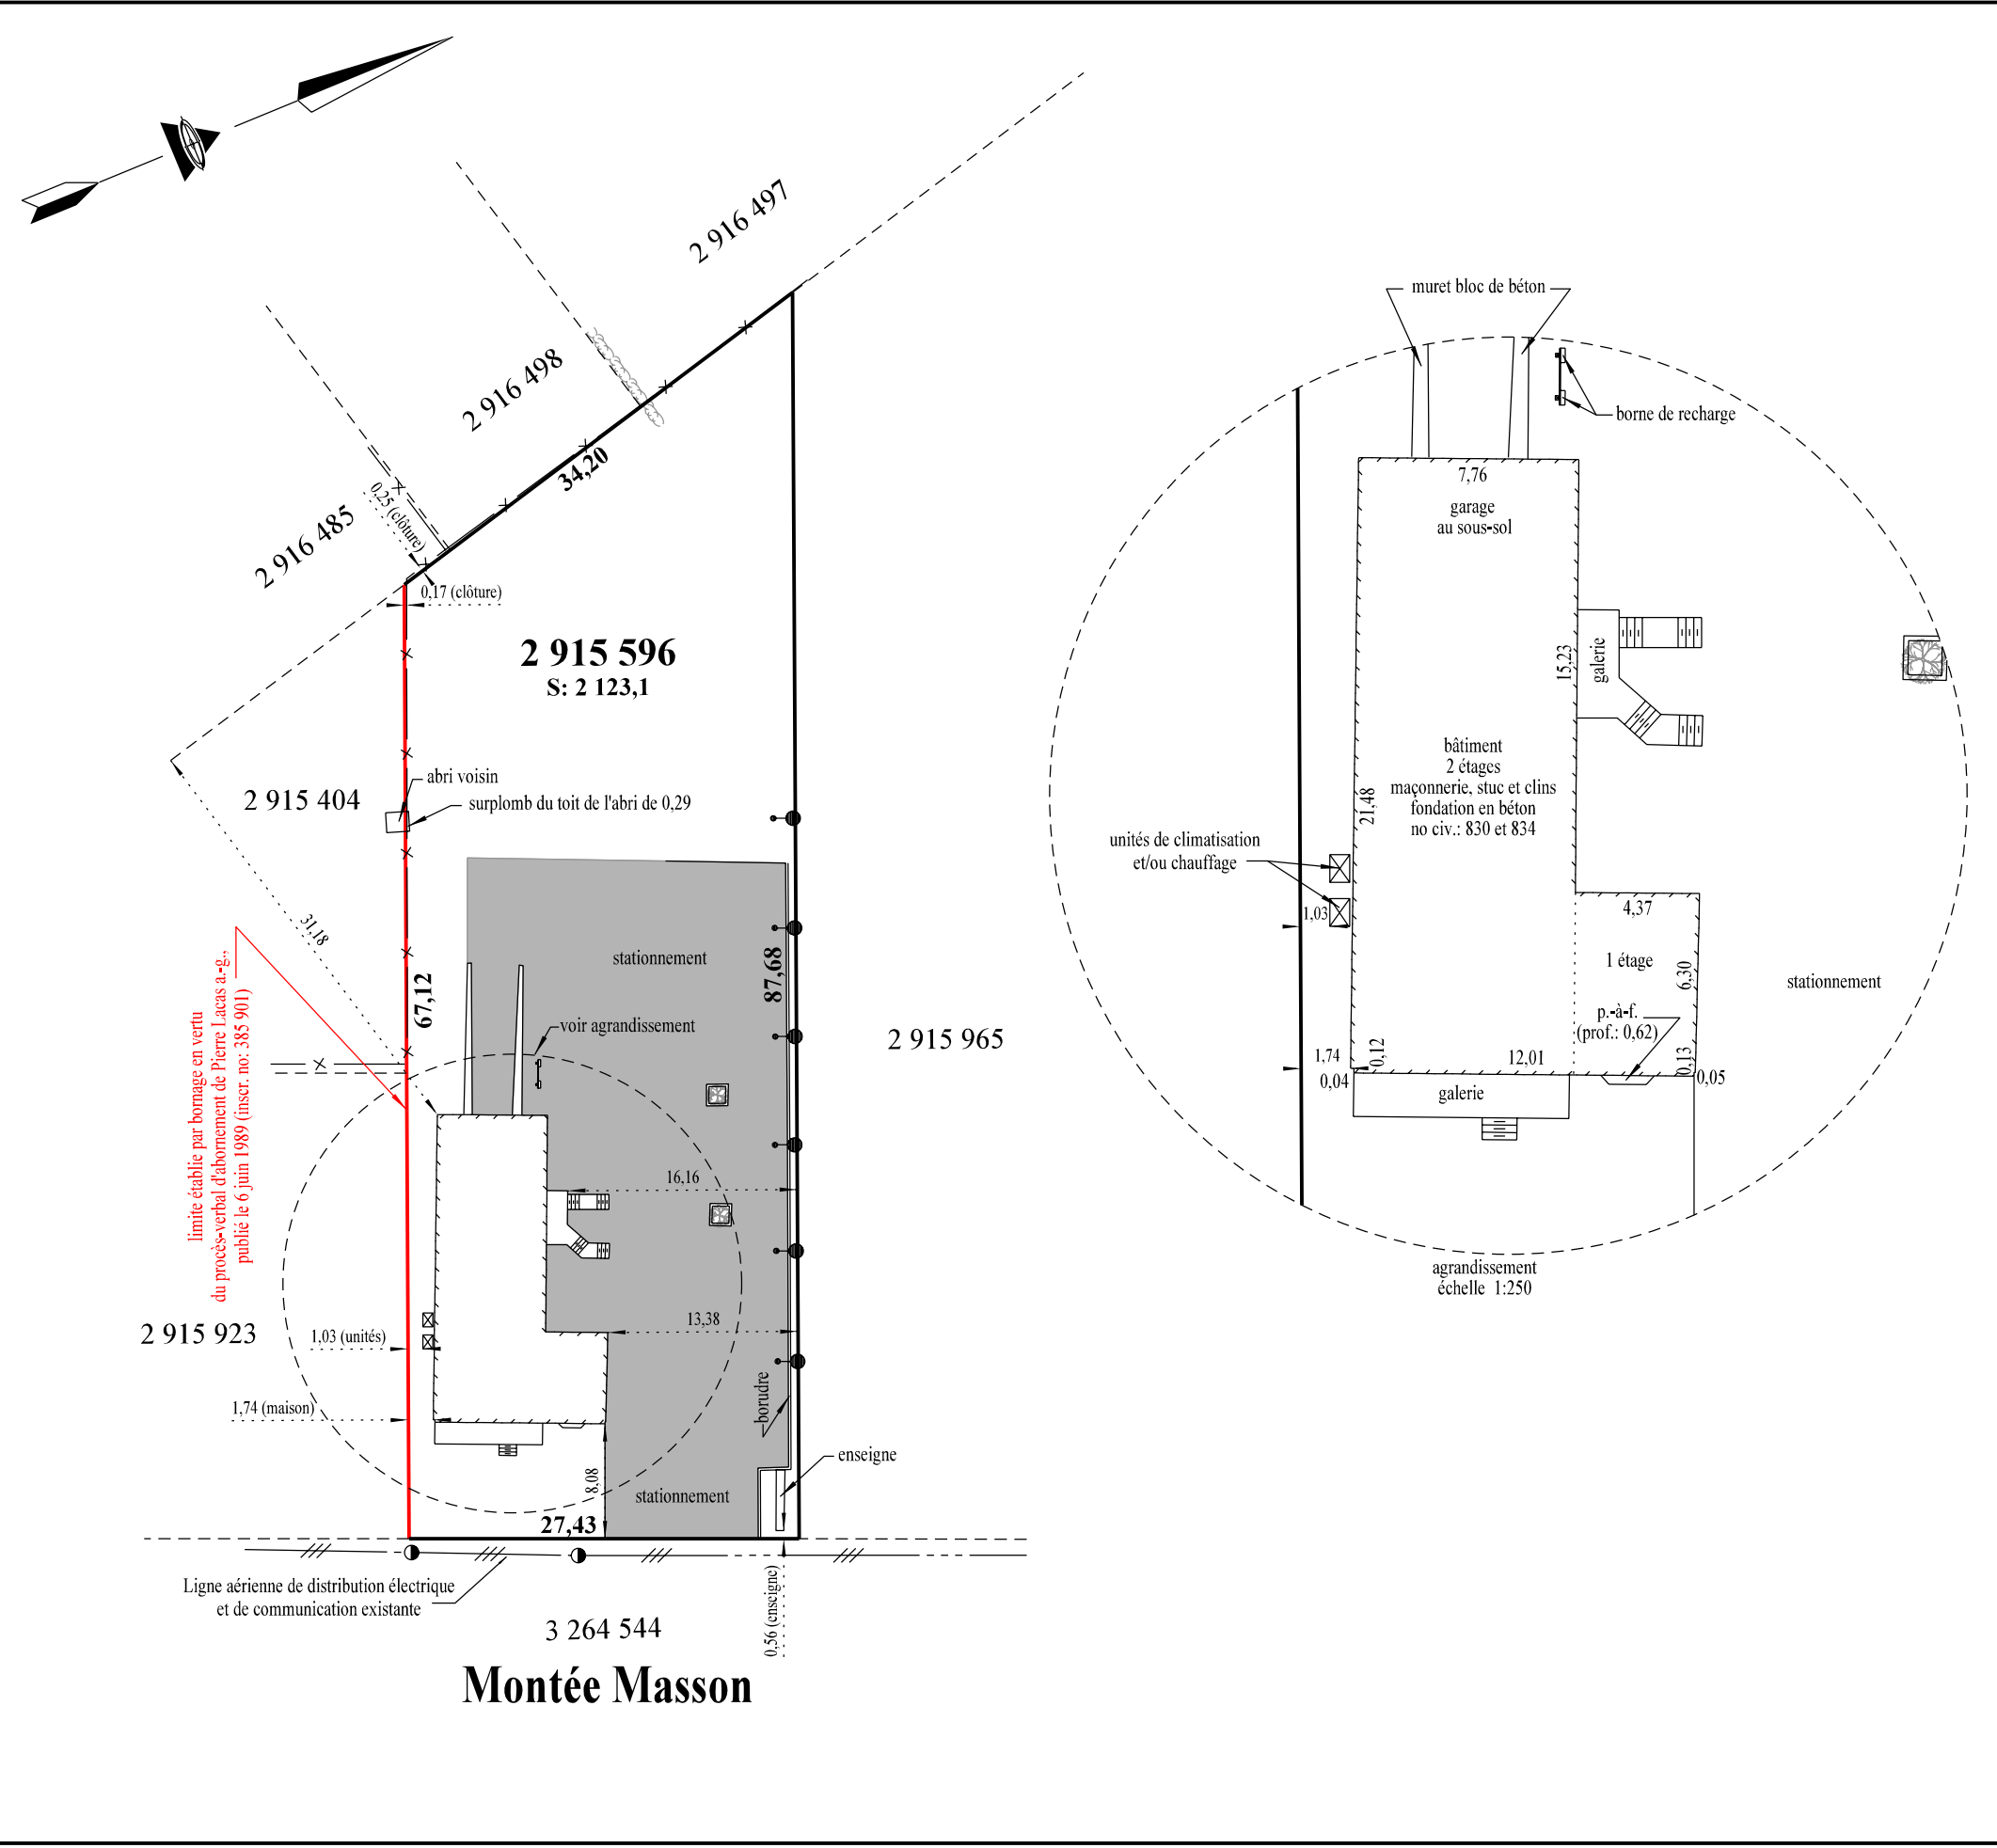
J'ai constaté que le toit de l'abri situé sur le lot voisin 2 915 404 surplombe le lot 2 915 596, le tout tel que montré au plan ci-annexé.

De plus, compte tenu de la position d'une partie de la clôture localisée à proximité de la limite sud du bien-fonds, il y a apparence d'empiètement par occupation exercé par le propriétaire du lot voisin 2 915 404 sur le lot 2 915 596, le tout tel que montré au plan ci-annexé.

Compte tenu de la position d'une partie de la clôture localisée à proximité de la limite ouest du bien-fonds, il y a apparence d'empiètement par occupation exercé par le propriétaire du lot 2 915 596 sur le lot voisin 2 916 485, le tout tel que montré au plan ci-annexé.
